TILSTANDSRAPPORT BOLIG

Bygningsteknisk gjennomgang med
- arealmåling

Grenseveien 51, 0575 OSLO

Stort frittliggende boligbygg på 8 etasjer

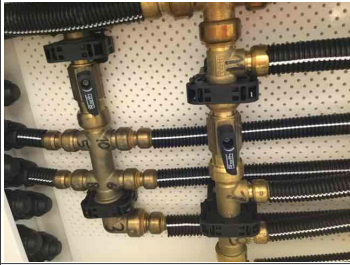
| Beskrivelse: | Hovedstoppekraner er plassert i himling bad bak luke. Gjelder begge bad. |
| | Hovedstoppekraner |

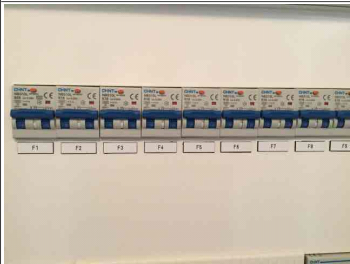
| Beskrivelse: | Sikringskap med automatsikringer. Plassert i entre. |
| Tilstandsvurdering: | El anlegg er ikke takstmannens kompetanseområde og nærmere undersøkelser er ikke foretatt. |
